Опорная стена «Снежной мили» не восстановлена спустя полмесяца

25.06.2021

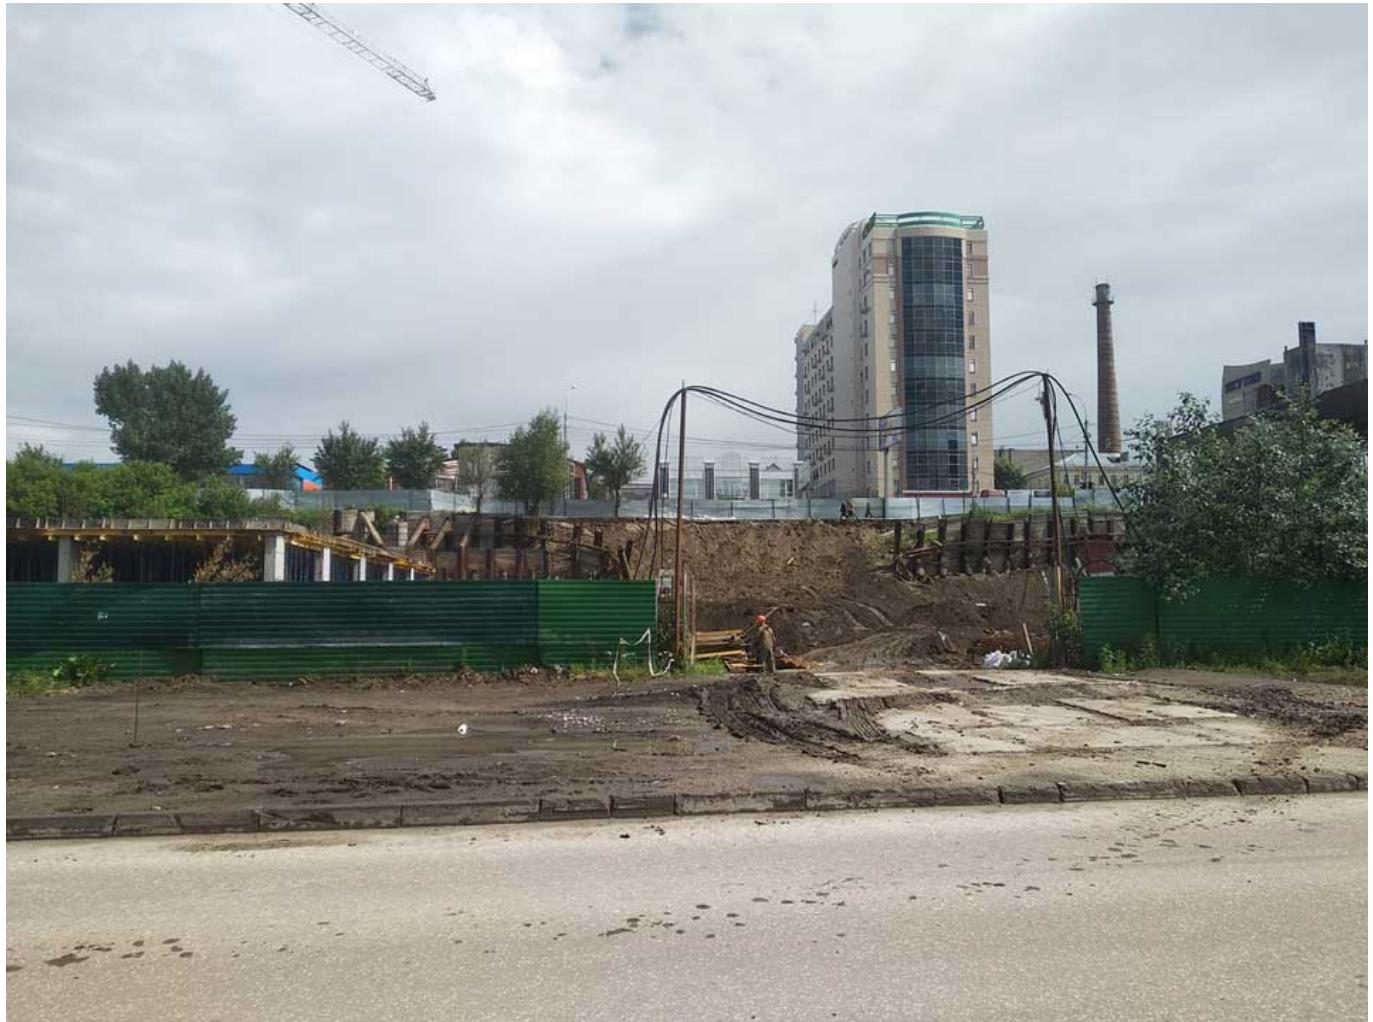
10 июня в результате постоянного размыва грунта подземными коммуникациями и дождями обрушилась опорная стена котлована «Снежной мили». Это привело к повреждению части дороги и тротуара – земля ушла в овраг вместе с ограждением из профнастила.

Но спустя 15 дней опорная стена все еще в разрушенном состоянии. Об этом сообщают новосибирцы в социальных сетях.

«Подпорная стенка на «Снежной милю» сегодня выглядит вот так. Видимо, Большевичке суждено обвалиться», – пишет архитектор Татьяна Иваненко на личной странице в facebook.

Источник, знакомый с ситуацией, рассказывал НДН.инфо, что об обрушении говорили еще в прошлом году. Котлован глубокий, а опоры были не в состоянии выдержать грунт.

В 2020 году после обильных дождей специалисты заметили, что стена начала накреняться, тогда были предприняты попытки ее укрепления, но спроектировано все было неправильно. Со временем металлоконструкции проходились из-за подземных вод.
